## Aircraft Accident Summary Résumé d'accident d'aéronef

TYPE: SZ2-33 Glider

LOCATION: Alexandria Ontario

DATE: 20 September 2003

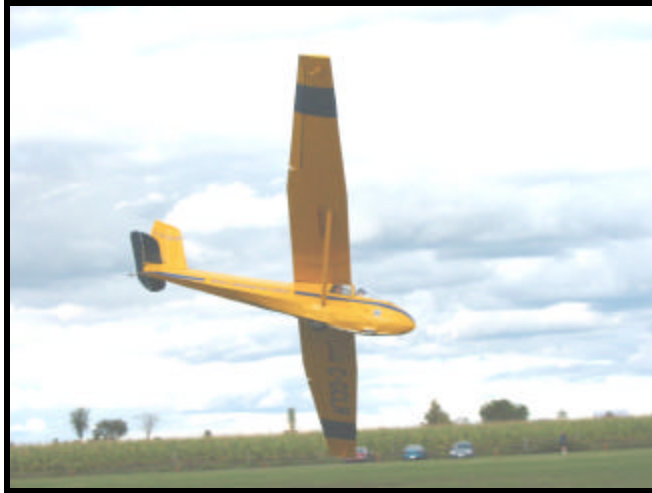
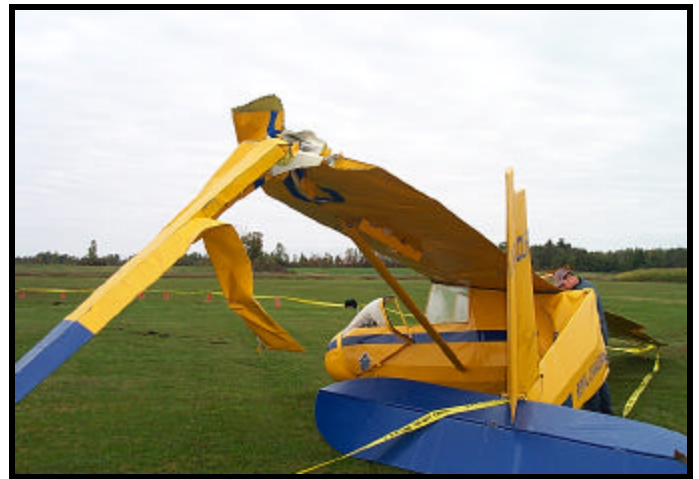
During the final flight of the day, the Air Cadet glider, piloted by a Cadet Instructor Cadre (CIC) pilot, crashed while manoeuvring to land at the Alexandria Gliding Site. The passenger, also a CIC pilot, suffered minor injuries to his lower back. The glider suffered "A" category damage.

approximately 100' AGL and 50 MPH. A 45°-60° angle of bank left turn was then initiated to line up on the Auxiliary Field, situated 90° to Runway 25 and adjacent the glider overnight parking area. The spoilers remained open throughout this manoeuvre. It was during this low level turn that the left wing first contacted the ground, sending the glider cartwheeling.

The investigation revealed numerous issues of concern. Although he departed from, and completed the initial part of the approach to Runway 25, the pilot chose to land on the Auxiliary Field in order to avoid the extra time it would take to push the glider from the end of runway 25 to the overnight parking area. To set himself up for landing, the pilot conducted the "very rapid pull up," an aerobatic manoeuvre; aerobatic manoeuvres are prohibited within the Air Cadet Gliding Program. This manoeuvre was initiated from a height of 50' AGL and resulted in a turn to final at about 100' AGL, both well below the 300' minimum altitude for being established on final approach in accordance with safe operating practices (and as specified in the Air Cadet Gliding Program Manual). While within wind limits on Runway 25 (260 11G18), the decision to land 90° from the take-off runway on the Auxiliary Field exceeded the crosswind limits by 3-10 knots. Finally, an underlying culture of non-compliance was present among the staff of the Quinte Gliding Centre. This led to instructors carrying out prohibited manoeuvres, specifically the Very Rapid Pull-up, while receiving accolades from their peers for their perceived flying ability.

Recommended safety actions included the establishment of an effective Standards Evaluation Team and the implementation of supervisory training for gliding site supervisors.
